1. はじめに

本制御レポートはキャリアへの搭載からゴールまでの過程で得られたログをまとめ、ゴールが偶発的ではないものを証明するレポートである。レポート中の表やグラフは取得したログから一部抜粋したものである。また取得したログ（生データ）も添付する（「第2射 取得ログ.xlsx」）。

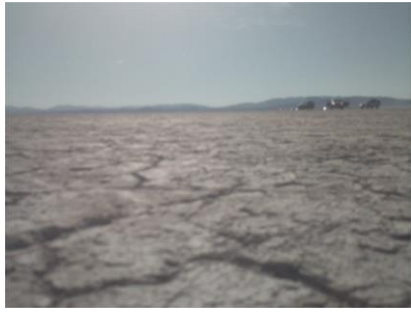
図3 画像/home/pi/photo/photo0060.jpg

分離機構から分離後、パラシュートが付近にあり絡まる危険性があるためパラシュート回避を行った。画像処理によりパラシュートの有無を確認し、パラシュートが存在しなければ前進、存在すれば後進するように制御する。表2にパラシュート回避時のログを一部抜粋したものを、図3、4にパラシュート回避に使用した画像を示す。なおパラシュート回避は2回続けて行った。

表2と図2、3を比較するとパラシュートがないことを正常に確認できたことが分かる。

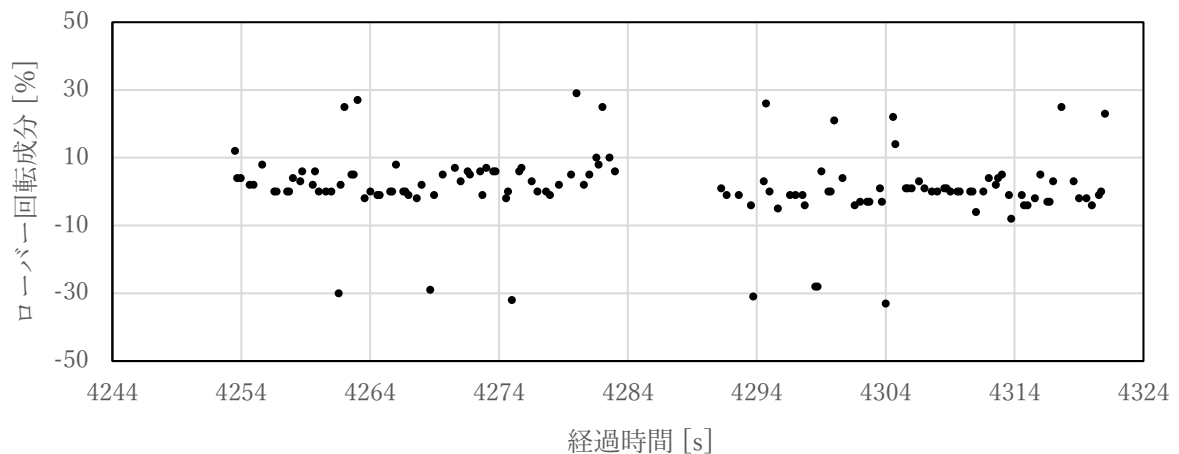
図6 ローバーの回転成分

図5の相対角度を基にローバーの回転成分を求めたものを図6に示す。

図 5、6 を比較すると縦軸がゼロの線を境に上下対象となっており、相対角度がゼロになるようにローバーを回転させていたことが分かる。ローバーの前進成分（左モータ：70%、右モータ：70%）に図 6 に示すような回転成分を加えることで図 7 に示すようなモータへの制御入力を得られる。

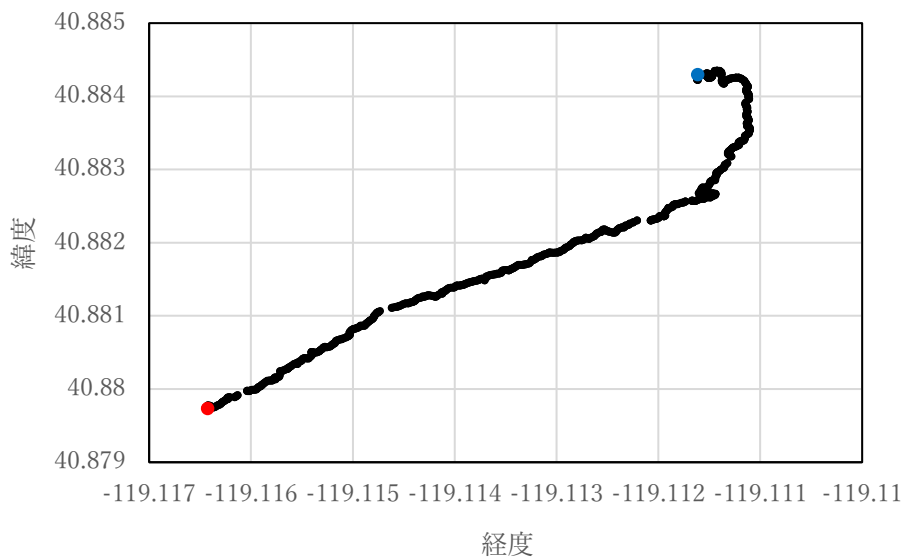
上述のように制御入力を計算しモータを動かすことでローバーは図 8 に示すような経路で移動した。

図 8 ローバーの移動経路 (赤点：走行開始地点、青点：ゴール)

4244 秒～4324 秒は図 8 における(緯度 40.882055, 経度-119.11268)～(緯度 40.882558, 経度-119.111735)の範囲である。図 7 ではモータ出力は左右どちらも大方 60%以上であり前方へ進んでいたことが分かる。図 8 の移動経路からも該当部分は前方に進んでいたことを確認できることから、制御入力通りにローバーが動いていることが分かる。

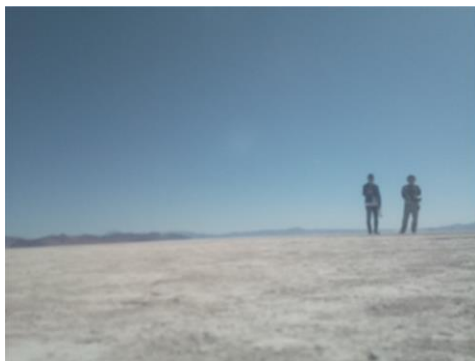
図 9 画像/home/pi/photo/photo0084.jpg

しゴールが存在すれば位置（左、右、真ん中）を確認し、ゴールが真ん中に来るように前方へ移動する。もしゴールが存在しなければ 30 度ほど左回転する。ローバーがゴールに十分近づき、撮影した画像の 15.6%（76800 ピクセル中 12600 ピクセル以上）が赤色であった場合、「0 m ゴールした」と判定する。ゴール判定フェーズのログを表 3 に示す。またゴール判定に使用した写真を図 9~15 に示す。

ログと画像から実際行った動作を説明すると、最初に撮影した画像 (図 9) にはゴールがなかったため左回転したところ、図 10 のような画像が撮影された。図 10 では左側にゴールがあるため左前方に進んだ。撮影・移動を繰り返したことで、最終的には図 15 のような画像が得られ、ゴールに十分接近したと認識、「ゴ

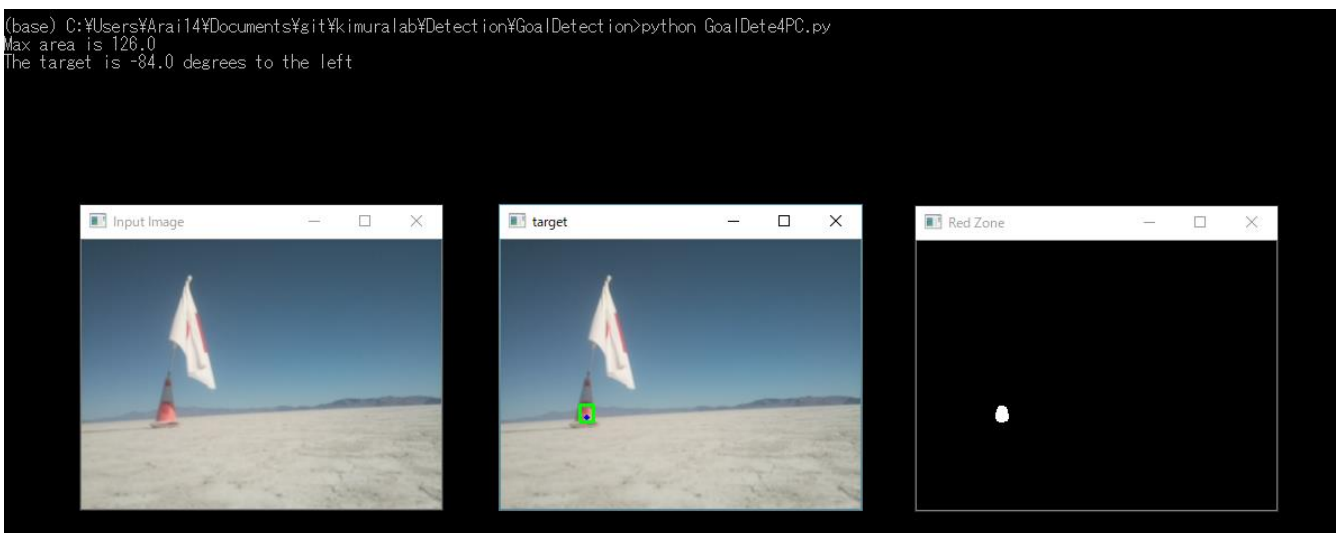
上記の写真で画像処理を行った結果の一部を図 16 に示す。ローバーに搭載したマイコンでは解析結果を画像で表示できなかったため、競技終了後パソコンを用いて解析した。解析結果は表 3 のものと一致している。

図 16 ゴール判定の画像解析結果 (図 11, /home/pi/photo/photo0085.jpg の画像を解析)

※上図内の画像は左から「元の画像」「ターゲット」「赤い領域の最大領域」
